Varningsblinkers i Volvo Amazon

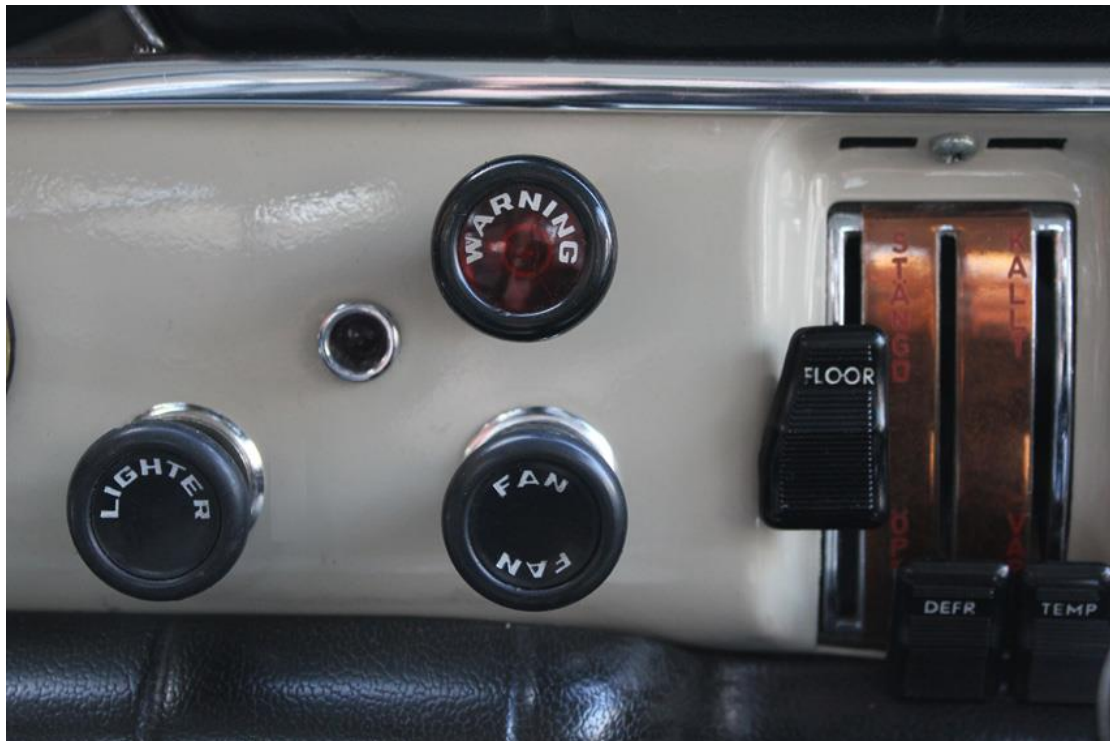
Fabriksmonterad varningsblinkers, 1968 122 s i exportutförande (detaljnummer 673380)

På Volvo Canadian (både 122 s och 123 GT) sattes reglaget på vänster sidopanel, ovanför huvöppningsreglaget. På Volvo 122 s i exportutförande sattes reglaget på instrumentpanelen, ovanför fläktrreglaget.

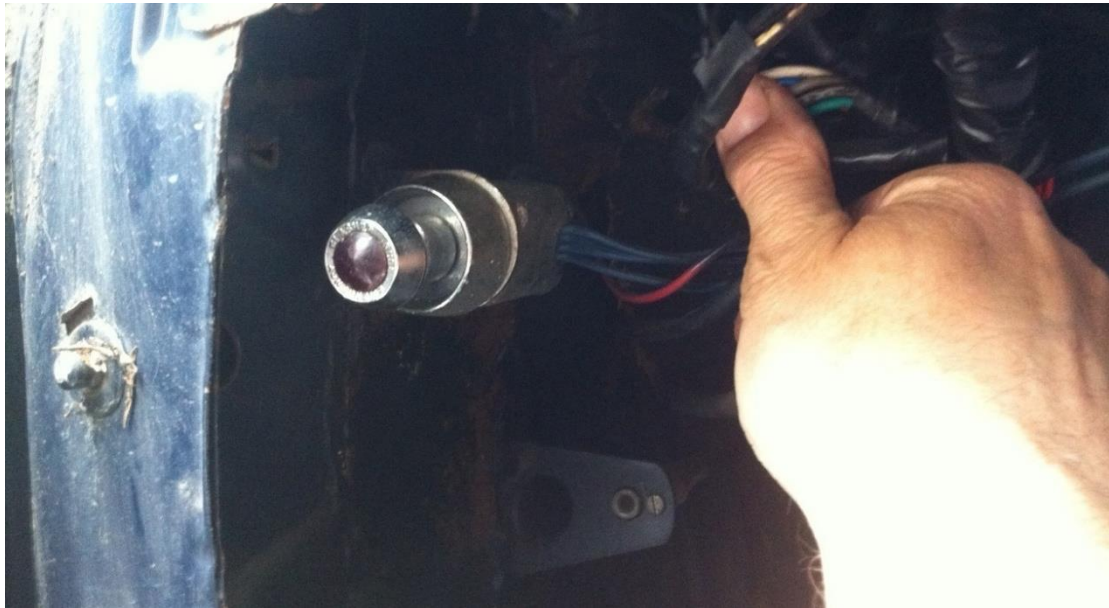
Fabriksmonterad varningsblinkers, 1967 Canadian GT (detaljnummer okänt)

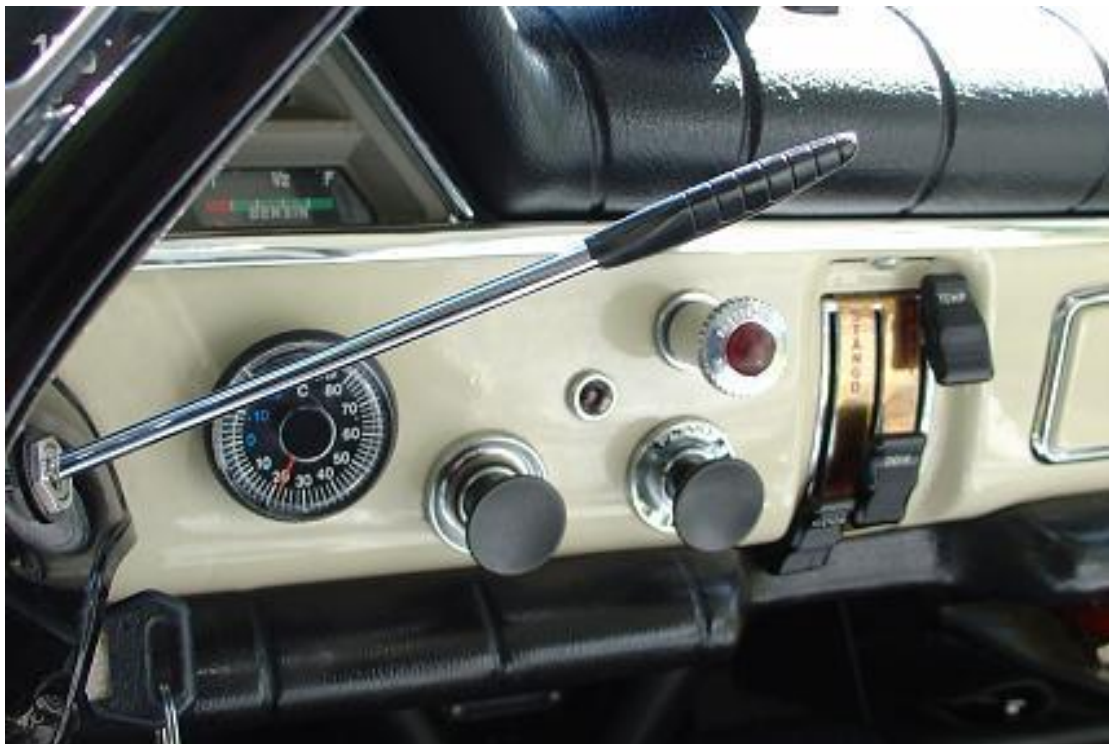
*Eftermonterad varningsblinkers, tillbehör (detaljnummer 279901)
The Roberk Co. Model 800*

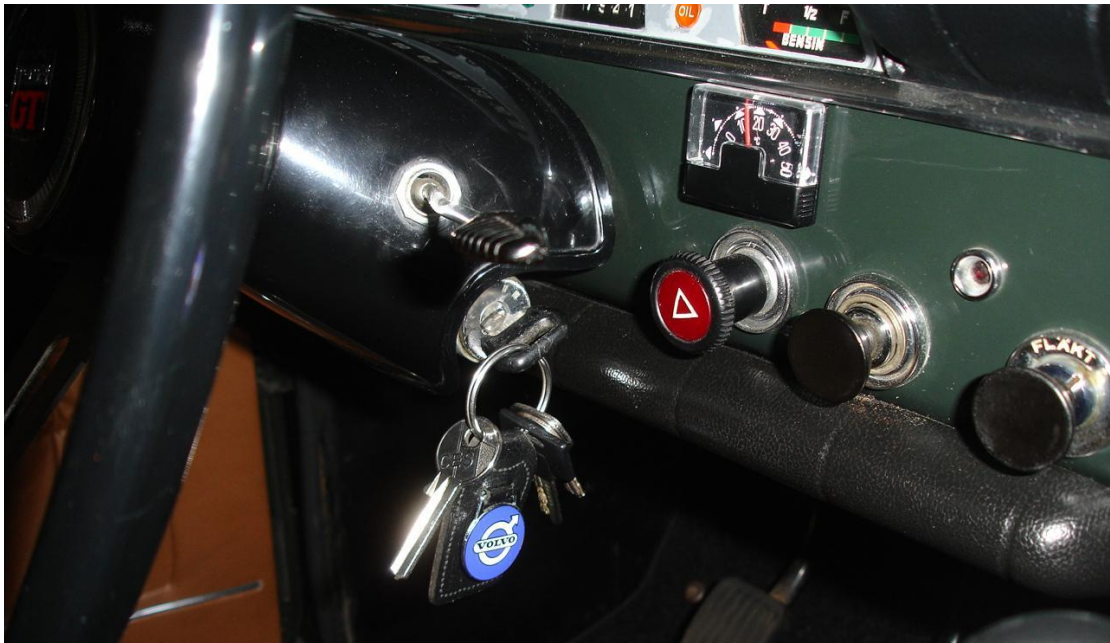
Eftermonterad varningsblinkers, 1969 123 GT (detaljnummer okänt)

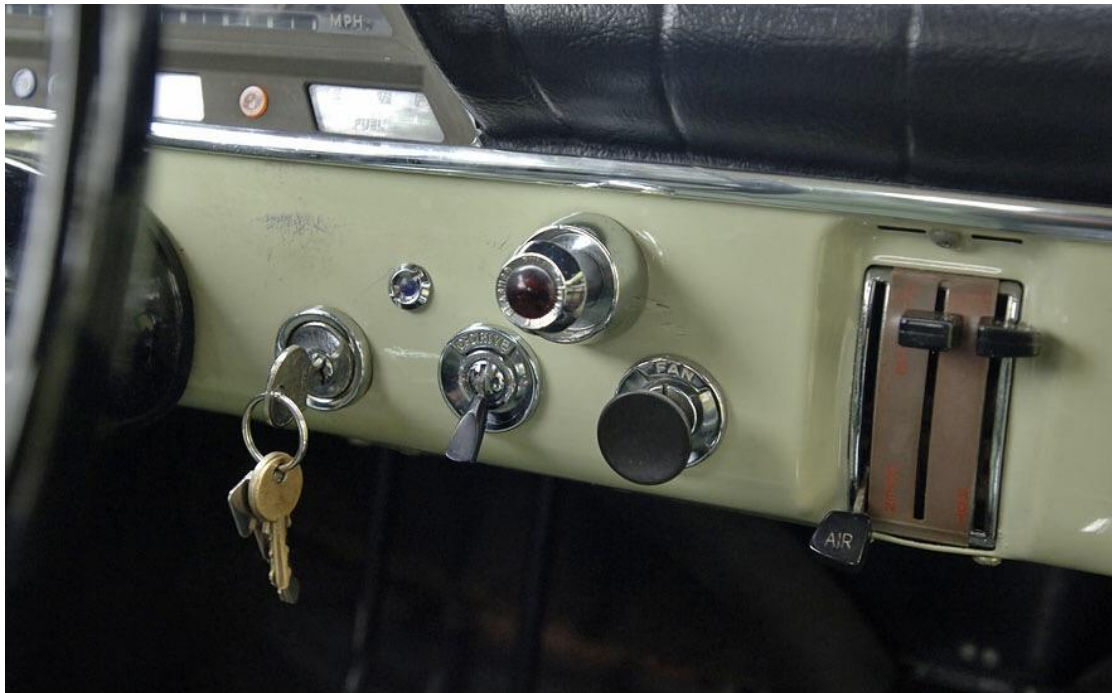
Eftermonterad varningsblinkers, 1966 122 s (detaljnummer okänt)

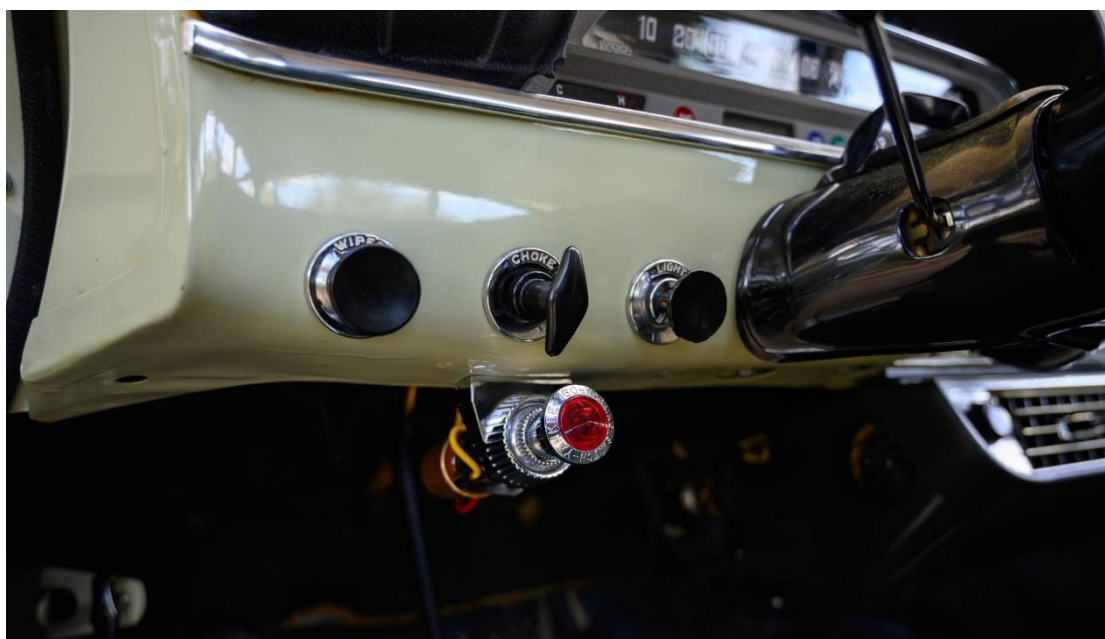
Eftermonterad varningsblinkers, 1966 122 s (detaljnummer okänt)

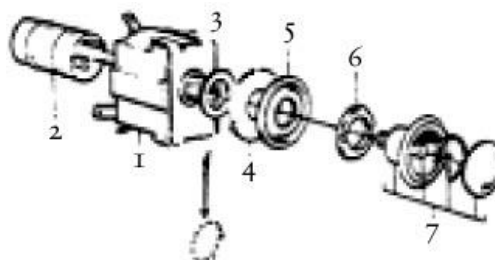
Listan över erforderliga delar är från reservdelskatalogen för årsmodell 1968 och avser exportbilarnas variant av varningsblinkers.

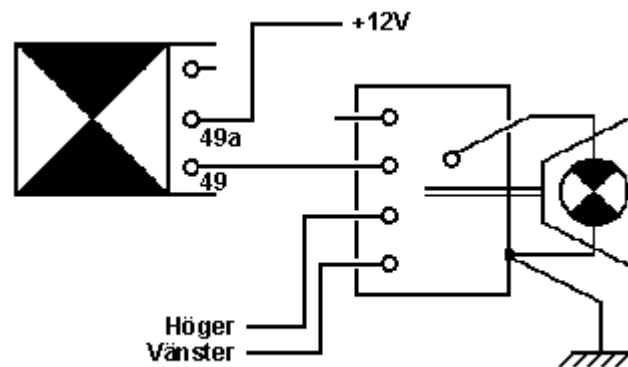
Varningsblinkers med separat blinkdon (279901) kopplas enligt schema nedan. Körriktningsvisaren har position 30 i bilens elschema, och på dess höger (blå ledning) respektive vänster (grön ledning) kopplas ledningar från strömställaren. Blinkdonet kopplas in mellan batteriets plus pol (kraftig svart ledning vid tändningslåset) och strömställaren. På så sätt kommer blinkfunktionen att fungera även då tändningen är frånslagen. En av ledningarna på strömställaren används inte.

Var hela tiden försiktig så att inte andra ledningar skadas, kommer i kläm eller kopplas ur. Det är lätt hänt! Ett alternativt ställe att koppla in sig mot batteriets pluspol kan vara på ledningen till handskfacksbelysningen. Lättaste stället att koppla in sig på blå respektive grön ledning till körriktningsvisarna är förmodligen vid rattens vänstra sida, framför körriktningsvisarens reglage (blinkersspaken).

Dubbelkolla att inkopplingen skett korrekt och anslut sedan batteriet igen. Är strömställare och blinkdon korrekt inkopplade kommer, förutom alla fyra körriktningsvisare, lampan i reglaget att blinka; kontrollampen i instrumentpanelen kommer *inte* att blinka. Glöm inte att rita in förändringarna i elschemat för din bil.

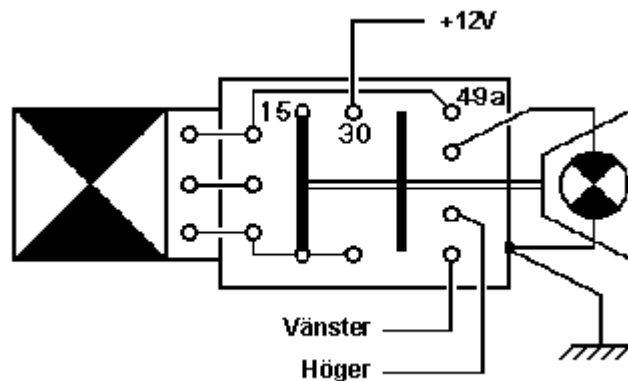
Varningsblinkers från exportbil/140-serien (673380) kopplas in på ett liknande sätt. Här sitter blinkdonet på strömställarens baksida, och hela konstruktionen tar därmed lite mer plats bakom instrumentpanelen. Grundprincipen är dock densamma som ovan – två av ledningarna kopplas in på höger respektive vänster körriktningsvisare och den tredje till batteriets pluspol enligt schema nedan.

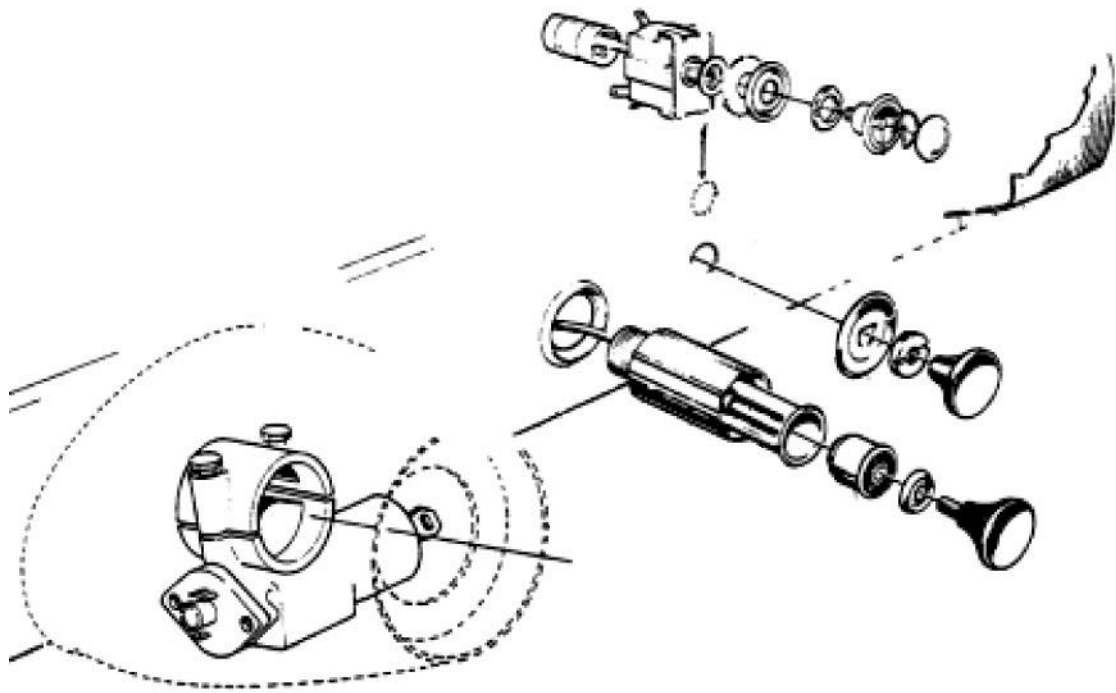
Mät annars med ett skjutmått upp storleken på det hål som skall borrar i instrumentpanelen och välj lämplig borrhål. Hålet skall tas upp rakt ovanför fläktreglaget (vilket illustreras nedan och i reservdelskatalogen), och skall vara beläget mitt mellan detta och kromlisten enligt bilden nedan. Alternativt tas hålet upp mellan ratten och cigarettändaruttaget, i linje med detta och med fläktreglaget. Mät noggrant! Mät igen! Borra upp hålet.

SKALL STRÖMSTÄLLAREN MONTERAS i hålet för cigarettändaruttaget används brickorna med fördel för att centrera strömställaren och för att förhindra att den trillar ur det för varningsblinkersen något överdimensionerade hålet. Tillbehörsreglaget (279901) kräver ett större hål än exportbilsreglaget (673380).

Fäst strömställaren i plåten och drag åt den med muttrarna på insida och utsida av plåten så att den sitter fast ordentligt.
